Lassen met fosforbrons

dé oplossing reparatie antieke duikhelm

Rob Krul is naast ondernemer ook enthousiast sportduiker en repareert in zijn vrije tijd antieke koperen duikhelmen en andere missende onderdelen voor musea en verzamelaars. Alleen met het inlassen van koperen inzetstukken ondervond hij problemen. Via het Nederlands Instituut van Lastechniek (NIL) zocht en vond hij advies over het lassen van de antieke duikhelmen.

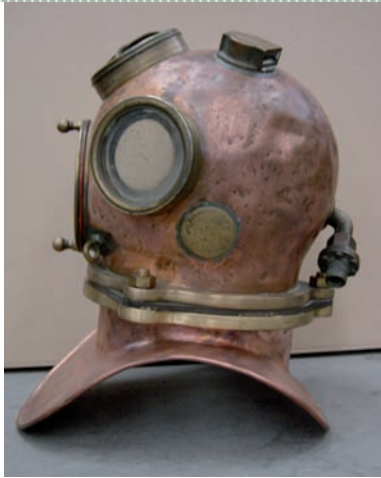
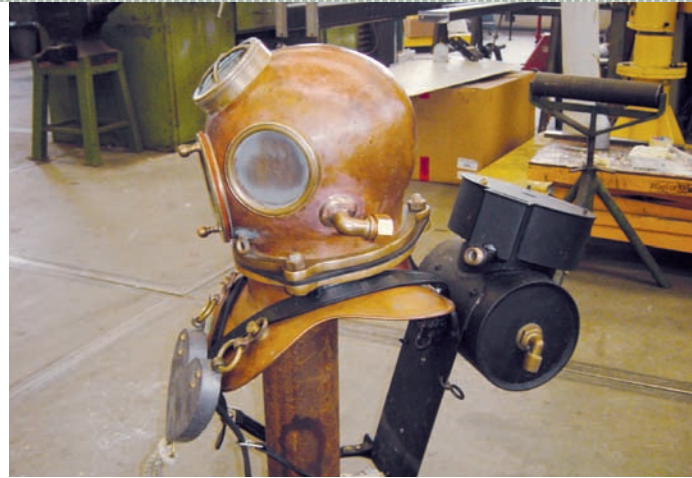
Twee opnames van een duikhelm, zoals deze werd aangeboden voor reparatie. De helm zit vol deuken en duidelijk zijn ingesoldeerde en deels geklonken inzetplaatjes zichtbaar (foto's: Rob Krul)

Voor reparaties aan een duikhelm gebruikt Rob Krul het TIG-lasproces. Het voordeel van dit proces is dat warmte- en materiaaltoevoer gescheiden zijn en dat een las van goede oppervlaktekwaliteit gemaakt kan worden. Voor het dichten van een gat

gebruikt Krul een rond plaatje met iets kleinere afmetingen dan het gat en last dan de zaak dicht. Het overtoelinge lasmetaal wordt na het lassen mechanisch verwijderd, het oppervlak wordt gepolijst en de helm ziet er daarna weer uit als nieuw.

Hadden we hiermee een eenvoudige en goedkope oplossing in handen? Helaas niet. De kleur van de las stemde na bewerken niet overeen met die van het koper. De las was enigszins geel en viel duidelijk op. Een andere oplossing is dan lassen (eigenlijk meer solderen) met fosforbrons. Met de door Castolin in Delft beschikbaar gestelde draden bleek het lassen/solderen nog eenvoudiger. Het basismateriaal smolt niet, maar het lasmetaal vloeide uitstekend aan en door en was heel goed vervormbaar. De kleur van de las in gelaste toestand stemde goed overeen met het koper, maar bij bewerken van de las bleek dat er toch weer kleurverschillen waren. De las was wat grijzer dan het basismateriaal en het kleurverschil met het koper was te groot om dit te kunnen accepteren.

Omdat er gesoldeerd werd met de koper-fosfordraden smolt het basismateriaal niet en trad er ook geen reductie van het koperoxide op. Slakvorming bleef achterwege en afgezien van de kleurverschillen was dit de beste oplossing.
