Herkennen en tegengaan van acht veelvoorkomende slijtagepatronen van snijplaten

Braine-l'Alleud, januari 2014 - Het falen van snijplaten en de nadelige gevolgen daarvan voor productiemachines zijn vergelijkbaar met de situatie van een atleet die een goed paar hardloepschoenen geheel verslijt. Net als een schoen onder het gewicht van de persoon die ze draagt, staat ook een snijplaat keer op keer bloot aan enorme spanningen die slijtage veroorzaken. Als er niets aan gedaan wordt, kan deze slijtage pijn veroorzaken voor onze atleet, of leiden tot onnauwkeurige processen of een lage productiviteit voor een fabrikant.

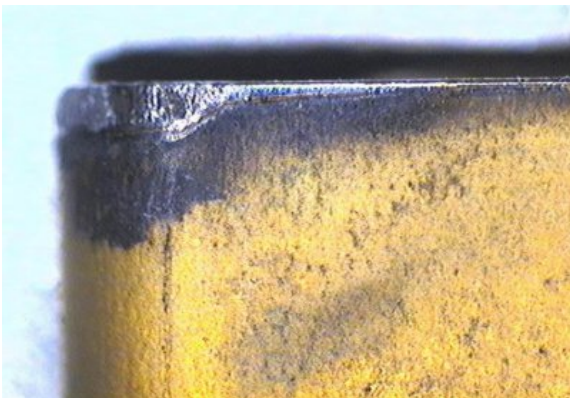
HQ_IMG_Flank_Wear.jpg

Normale slijtage

Bij verspanen in iedere materiaalsoort is er altijd normale slijtage. Normale slijtage is het meest wenselijke slijtagemechanisme, omdat zij de meest voorspelbare vorm is van gereedschapuitval. Normale slijtage vindt gelijkmatig plaats en in de loop van de tijd naarmate het bewerkte materiaal de snijkant bot maakt, net zoals het lemmet van een mes bot wordt na gebruik.

Normale slijtage begint wanneer harde, microscopisch kleine insluitingen of door bewerking hard geworden materiaal in het werkstuk in de snijplaat snijden. Tot de oorzaken van dergelijke slijtage behoren schuren bij lage snijsnelheden en chemische reacties bij hoge snijsnelheden.

Normale slijtage is te herkennen aan een betrekkelijk gelijkmatige slijtgroef die zich langs de snijkant van de snijplaat vormt. Soms versmeert metaal van het werkstuk de snijkant, waardoor de grootte van de slijtgroef in de snijkant van de snijplaat overdreven groot lijkt.

Om te helpen de normale slijtage te vertragen, is het belangrijk de hardste kwaliteit snijplaat te gebruiken die niet afsplintert, en de meest lichtsnijdende geometrie toe te passen om de snijkrachten en de wrijving te verminderen.

Anderzijds is vrijloopvlakslijtage niet wenselijk, omdat deze de standtijd verkort en de normaliter wenselijke snijduur van 15 minuten niet wordt gehaald. vrijloopvlakslijtage treedt vaak op bij het bewerken van abrasieve materialen zoals smeedbaar gietijzer, aluminiumlegeringen met silicium, superlegeringen, warmtebehandeld PH roestvast staal, beryllium-koperlegering en wolfram-carbidelegeringen, evenals niet-metalen zoals fiberglas, epoxy, versterkte kunststoffen en keramiek.

De tekenen van vrijloopvlakslijtage lijken op die van normale slijtage. Om snelle flankslijtage tegen te gaan is het van groot belang een slijtvastere, hardere of een gecoate snijplaat te kiezen en te zorgen voor een juiste koeling. Verkleining van de snijsnelheid is ook erg effectief, maar wel contraproductief omdat dit de cyclustijd nadelig beïnvloedt.

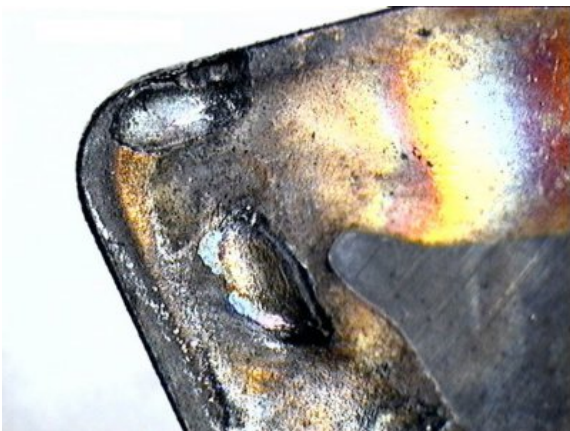
HQ_IMG_Cratering.jpg

Kraterslijtage

Kraterslijtage treedt vaak op tijdens het bewerken met hoge snijsnelheden van ijzer- of titaniumlegeringen en is een thermisch/chemisch probleem waarbij de snijplaat in feite oplost in de werkstukspanen.

Een combinatie van diffusie en abrasieve slijtage veroorzaakt deze kraterslijtage. Bij aanwezigheid van ijzer of titanium zullen door de warmte in de werkstukspaan bestanddelen van het hardmetaal oplossen en zich vermengen met de spaan, waarbij een "krater" boven op de snijplaat ontstaat. Deze krater wordt uiteindelijk zo groot dat de flank van de snijplaat gaat uitbrokkelen, vervormen of mogelijk versneld zal slijten.

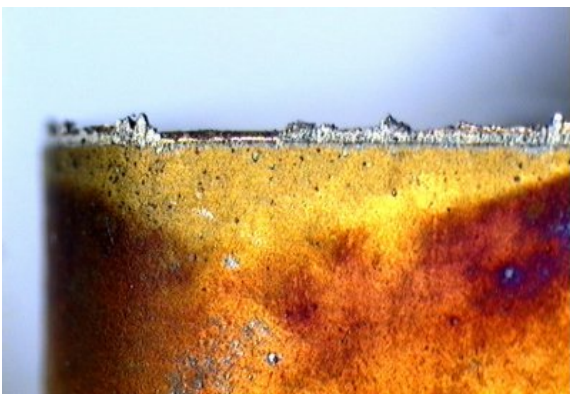
HQ_IMG_Built-up_Edge.jpg

Opbouwsnijkant

Een opbouwsnijkant ontstaat wanneer werkstukfragmenten op de snijkant drukgelast worden als gevolg van chemische affiniteit, hoge druk en een voldoende hoge temperatuur in de snijzone. Uiteindelijk breekt de opbouwsnijkant af en neemt daarbij soms stukjes van de snijplaat mee, wat resulteert in uitbrokkelen en snelle flankslijtage.

Dit faalmechanisme doet zich gewoonlijk voor bij plakkerige materialen, lage snelheden, hogetemperatuurlegeringen, roestvast staal en non-ferromaterialen, en bij het schroefdraaddraaien en boren. Een opbouwsnijkant is te herkennen aan onregelmatige veranderingen in de afmetingen of afwerking van een werkstuk, en aan de aanwezigheid van glanzend metaal boven op de snijplaat of op de snijkant daarvan.

Snijkantopbouw is beheersbaar door het verhogen van de snijsnelheid en voeding, het gebruik van snijplaten met een nitridecoating (TiN), een juiste toepassing van koelmiddel (bijvoorbeeld het verhogen van de concentratie ervan), en de keuze van snijplaten met geometrieën die minder snijkraft vereisen en/of met een gladder oppervlak(gepolijst spaanvlak).

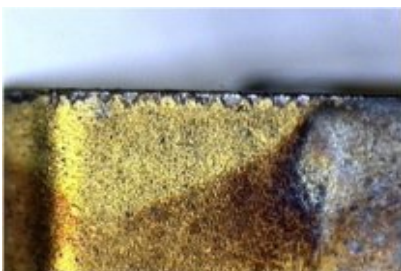
HQ_IMG_Chipping.jpg

Uitbrokkeling

Uitbrokkelen wordt veroorzaakt door mechanische instabiliteit, vaak als gevolg van instabiele opstellingen, slechte lagers of versleten spindels, harde plekken in te bewerken materialen, of een onderbroken snede. Soms gebeurt dit op onverwachte momenten, zoals bij het bewerken van poedermetallurgie(PM)-materialen waarbij de componenten bewust poreus gelaten zijn. Harde insluitingen in het oppervlak van het te bewerken materiaal en onderbroken sneden leiden tot lokale spanningsconcentraties en kunnen uitbrokkelen veroorzaken.

Bij dit slijtagepatroon zijn uitbrokkelingen in de snijkant van de snijplaat duidelijk zichtbaar. Uitbrokkeling kan worden tegengegaan door te zorgen voor een goede opspanning van het werkstuk, het tot een minimum beperken van de doorbuiging, het gebruik van gehoonde snijplaten, beheersing van de snijkantopbouw, en het gebruik van snijplaten van een taaiere kwaliteit en/of met sterkere snijkantgeometrieën.

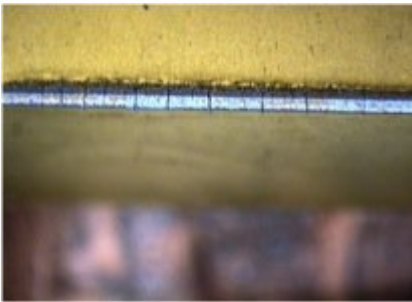
HQ_IMG_Thermal_Mechanical_Failure.jpg

Thermisch-mechanisch falen

Een combinatie van snelle temperatuurwisselingen en mechanische schokken kan thermisch-mechanisch falen veroorzaken. Er ontstaan spanningscheuren (kamscheuren) aan de rand van de snijplaat, waardoor uiteindelijk stukjes hardmetaal van de snijplaat naar buiten worden getrokken en lijken uit te brokkelen.

Thermisch-mechanisch falen komt het vaakst voor bij het frezen en soms bij draaiwerk met onderbroken sneden, vlakken van grote aantallen werkstukken, en bewerkingen met een onderbroken koelmiddelstroom. Aanwijzingen voor thermisch-mechanisch falen zijn onder andere meerdere scheuren haaks op de snijkant. Het is belangrijk om deze faalwijze te herkennen voordat het uitbrokkelen begint.

Thermisch-mechanisch falen kan worden voorkomen door het koelmiddel goed toe te passen, of nog beter, door een proces zonder koelmiddel te kiezen en snijplaten te gebruiken die schokbestendiger zijn en een warmteverminderende geometrie hebben, en door de voeding te verlagen.

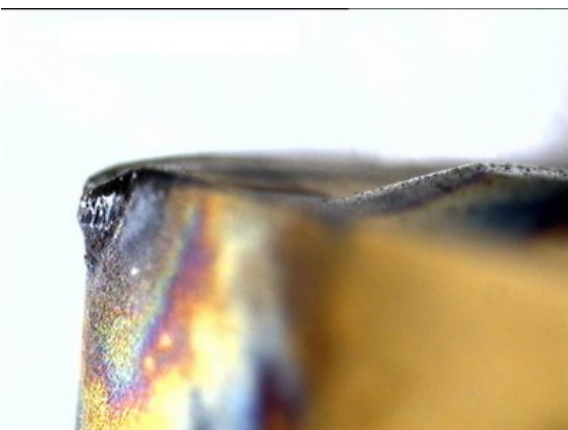
HQ_IMG_Edge_Deformation.jpg

Snijkantvervorming (inzakken)

Overmatige warmte in combinatie met mechanische belasting is een oorzaak van snijkantvervorming. Hoge temperaturen komen vaak voor bij hoge snelheden en voedingen, of bij het bewerken van harde staalsoorten, door bewerking geharde oppervlakken en hogetemperatuurlegeringen.

Door overmatige warmte wordt het hardmetaalbindmiddel of cobalt in de snijplaat week. Mechanische belasting treedt op wanneer als gevolg van de druk van de snijplaat tegen het werkstuk de snijplaat bij de punt vervormt of inzakt, wat uiteindelijk leidt tot het afbreken van de punt of snelle flankslijtage.

Aanwijzingen voor snijkantvervorming zijn onder meer vervorming aan de snijkant en afmetingen van het voltooide werkstuk die niet overeenstemmen met de gewenste specificaties. Snijkantvervorming is beheersbaar door het koelmiddel goed toe te passen, een snijplaat van slijtvastere kwaliteit te gebruiken met een lager bindmiddelgehalte, de snijsnelheid en voeding te verlagen, en door een geometrie te kiezen die minder kracht vereist.

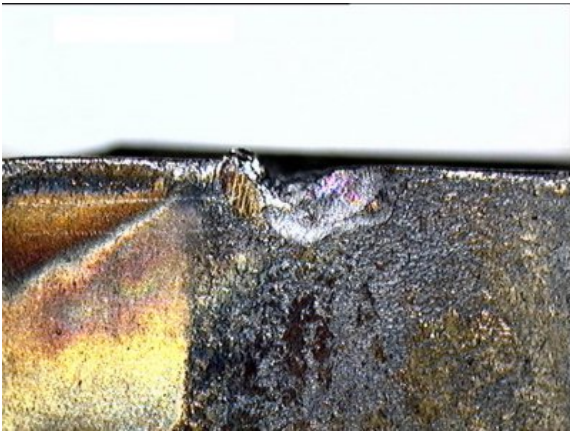
HQ_IMG_Notching.jpg

Kerfslijtage

Kerfslijtage vindt plaats wanneer een abrasief werkstukoppervlak het snediediepte gedeelte van het snijgereedschap afschuurt of doet uitbrokkelen. Gietoppervlakken, geoxideerde oppervlakken, door bewerking geharde oppervlakken of onregelmatige oppervlakken kunnen alle kerfslijtage veroorzaken. Hoewel afschuring de meest voorkomende oorzaak is, kan uitbrokkeling in dit gedeelte ook voorkomen. De snediedieptelijm op een snijplaat staat vaak bloot aan trekspanning, waardoor deze gevoelig is voor stoten.

Deze faalwijze wordt merkbaar wanneer kerfslijtage en uitbrokkeling beginnen op te treden in het gedeelte van de snijplaat wat met de buitenste omtrek van het werkstuk in aangrijping is. Om kerfslijtage te voorkomen is het belangrijk de snediediepte te variëren bij bewerkingen met meerdere passen, gereedschap met een kleinere aanvalshoek te gebruiken, de snijsnelheden te verlagen bij het bewerken van hogetemperatuurlegeringen, de voedingen te verlagen, de hooninstelling in het snediediepte gedeelte geleidelijk te vergroten, en opbouw te voorkomen, met name bij roestvast staal en hogetemperatuurlegeringen.

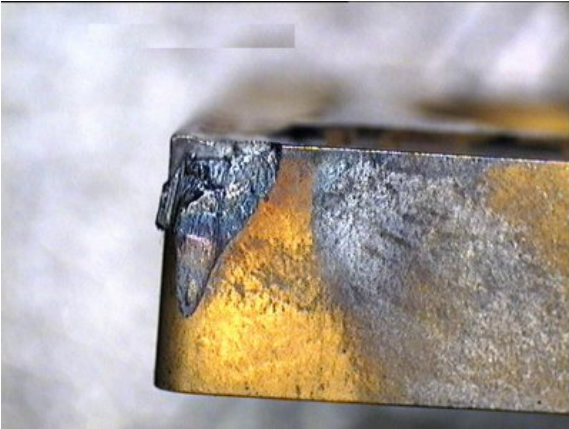
HQ_IMG_Fracturing.jpg

Mechanische breuk

Mechanische breuk bij een snijplaat treedt op wanneer de uitgeoefende kracht groter wordt dan de inherente sterkte van de snijkant. Iedere van de in dit artikel besproken faalwijzen kan tot breuk bijdragen.

Mechanische breuk is te voorkomen door correctie voor alle andere faalwijzen naast normale flankslijtage. Gebruik van een schokbestendigere kwaliteit, keuze van een sterkere snijplaatgeometrie, gebruik van een dikkere snijplaat, verlaging van voedingen en/of snediediepte, controle van de stijfheid van de opstelling en controle van het werkstuk op harde insluitingen of een moeilijke intrede zijn alle effectieve corrigerende maatregelen.
